台灣中部明潭水庫集水區坡地崩塌治理對策之研究

本研究係利用地理資訊系統 (GIS)、現場勘查、相關文獻研究結果對區內崩場地做判釋及對水里溪中游沿岸經判釋為危險度 A 級的 5 處崩場地，以生態工程及傳統工法併用之治理原則，防止發生二次災害。配合集水區之經營管理計畫，以防止土壤流失，減少泥砂淤積量，延長水庫壽命為首要目的。並提供決策者作為水庫集水區保育及管理之參考。

Treatment Measures for Landslides in the Ming-Tan Reservoir Watershed, Nantou County

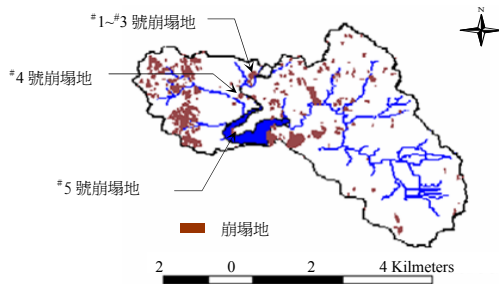
圖 4 . 崩塌地分布圖

境內之明潭水庫集水區（圖 2），該集水區由水里溪東起松柏崙山（885 m），後尖山（1008 m），頭社山（857 m），往西北之阿里眉山（904 m）到水里溪西邊之高山巷（1158 m），折往東南走向至麻竹湖山尖（1067 m）而形成，總面積為 2043.5 公頃。地形標高由海拔 1158 公尺之高山巷山區，下至海拔 345 公尺的明潭水庫（圖 3）；由水里溪明湖水庫溢洪道出口右岸之大觀溢洪道下游右岸山坡崩塌（#1、#2、#3 號崩塌地）起經下游 1K 處崩塌（#4 號崩塌地）至明潭水庫保護帶坡面崩塌（#5 號崩塌地）止，全長約 2.08 公里之山坡有 5 處崩塌（圖 4）。主要公路有自水里通往魚池、埔里的 131 縣道及水里經頭社往日月潭的台 21 號省道，區內有台灣電力公司的明潭電廠，進行抽蓄水力發電，因此集水區的邊坡穩定與否，勢必影響水庫營運及電廠安全。

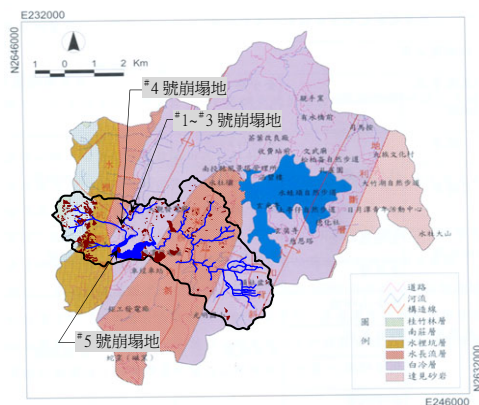
圖 6. 集水區地質及崩塌地分布圖
Figure 6. Geological map with distribution of landslides.

本集水區之地質狀況，由水里溪東側頭社盆地之白冷層，向西逐次為水長流層、白冷層、水里坑斷層、南莊層。本研究崩塌地（#1至#5號崩塌地）地質均在白冷層範圍內（圖6）。白冷層岩性為細粒至粗粒的石英岩質砂岩為主，其間夾有灰色至深灰色的砂質頁岩互層。白冷層砂岩膠結良好，常具交錯層，局部為礫狀砂岩，風化後常呈粉紅色。碳質顆粒及煤的凸鏡體，分佈在不同層位的深灰色頁岩中。

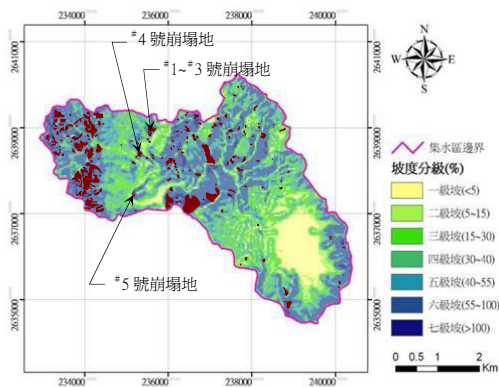
圖 8 . 集水區坡度分級及崩塌地分布圖
Figure 8 . Slope and landslides distribution in the study.

本集水區其坡度分級狀況如圖 8，坡度分布以六級坡（55~100%）最多，佔全區面積的 32.19%；七級坡（>100%）雖只佔全區面積的 3.48%，但本研究之 5 處崩塌地均在該範圍內，其坡度分級統計表如表 3。
